Exp.
Exp. Unidad: 192/2011

DEFOLIACIÓN SOTO DE CANTALOBOS

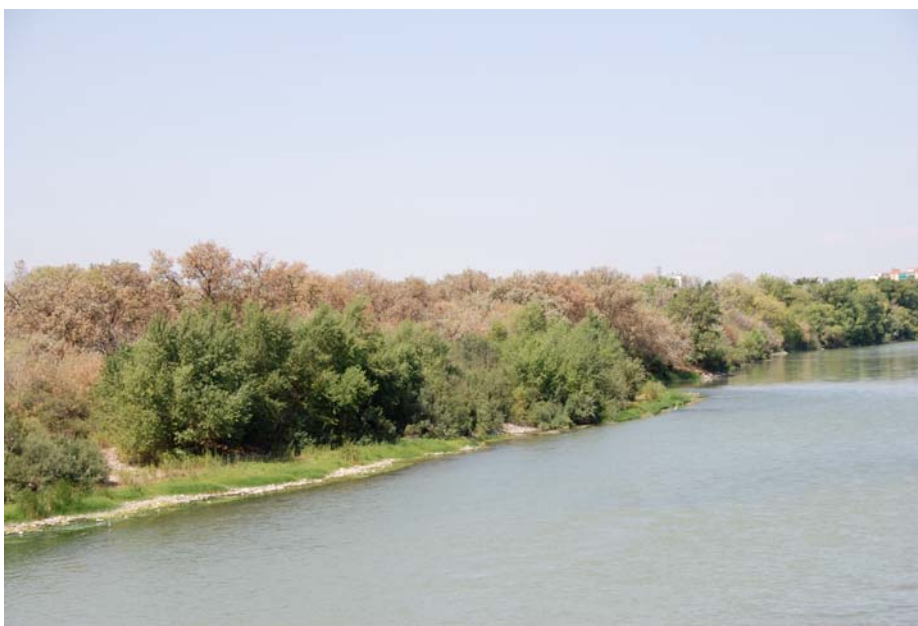
Fotografía n°1.-

- La mayor parte de los pies de fresno (*Fraxinus angustifolia*) que componen el Soto presentan hojas secas y ya es posible observar defoliaciones parciales en algunos ejemplares
- Además, estas nuevas defoliaciones han contribuido a disminuir significativamente la composición en número y variabilidad del estrato arbóreo del Soto de Cantalobos, que ya había experimentado la pérdida de ejemplares olmos y de álamos (*Populus alba*) en episodios de estrés hídrico anteriores.
- El aspecto general del espacio muestra una estructura más abierta que tiempo atrás, en el que también han desaparecido las especies de sotobosque.

Vista del estado actual del Soto de Cantalobos

Tomada desde la margen izquierda del Ebro.
